Kohteen osoite  
Piippu/kattokaavio  
Kuva 1

Kohteen osoite  
Piippu/hormikaavio  
Piiput 1-2

## HORMIRAPORTTI

(Rakenne- ja kuntoarviointi TV-kuvauksella  
savuhormien kunnostusta varten)  
Hormit on kuvattu ylhäältä alaspäin.

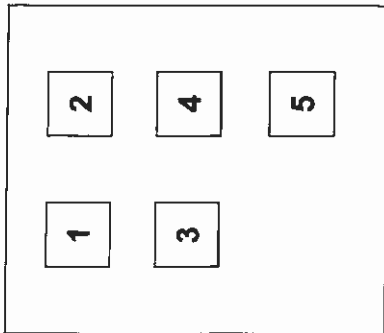
## Piippu 1

Hormi n:o	As./tila	Hormin koko, cm	Huom.
1	As. 4 keittiö	19 x 15	vuotaa
2	As. 7 keittiö	21 x 15	vuotaa
3	As. 1 keittiö/WC	14 x 14	vuotaa
4	As. 4 kph	14 x 16	vuotaa
5	As. 7 kph		vuotaa

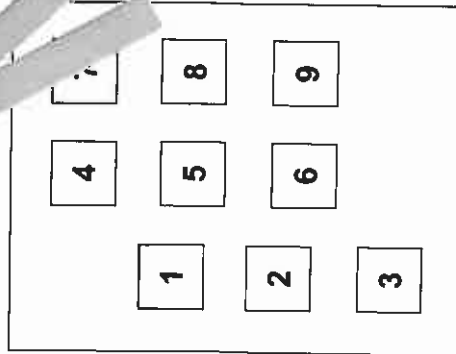
## Piippu 2

Hormi n:o	As./tila	Hormin koko, cm	Huom.
1	As. 5 kph	14 x 18	vuotaa
2	As. 2 keittiö	16 x 21	vuotaa
3	As. 5 keittiö/as.8 keittiö	14 x 18	hormi tukossa osittain
4			
5	As. 8 kph	16 x 16	vuotaa
6	As. 2 kph	14 x 14	vuotaa
7			
8			
9
